**Spółdzielnia Mieszkaniowa GÓRNIK**  
**Wojska Polskiego 8A**  
**57-402 Nowa Ruda**

Dotyczy planowanej renowacji ETICS budynków wielorodzinnych S.M. „GÓRNIK” w Nowej Rudzie

W związku z zaplanowaną modernizacją istniejących warstw ETICS na budynkach :

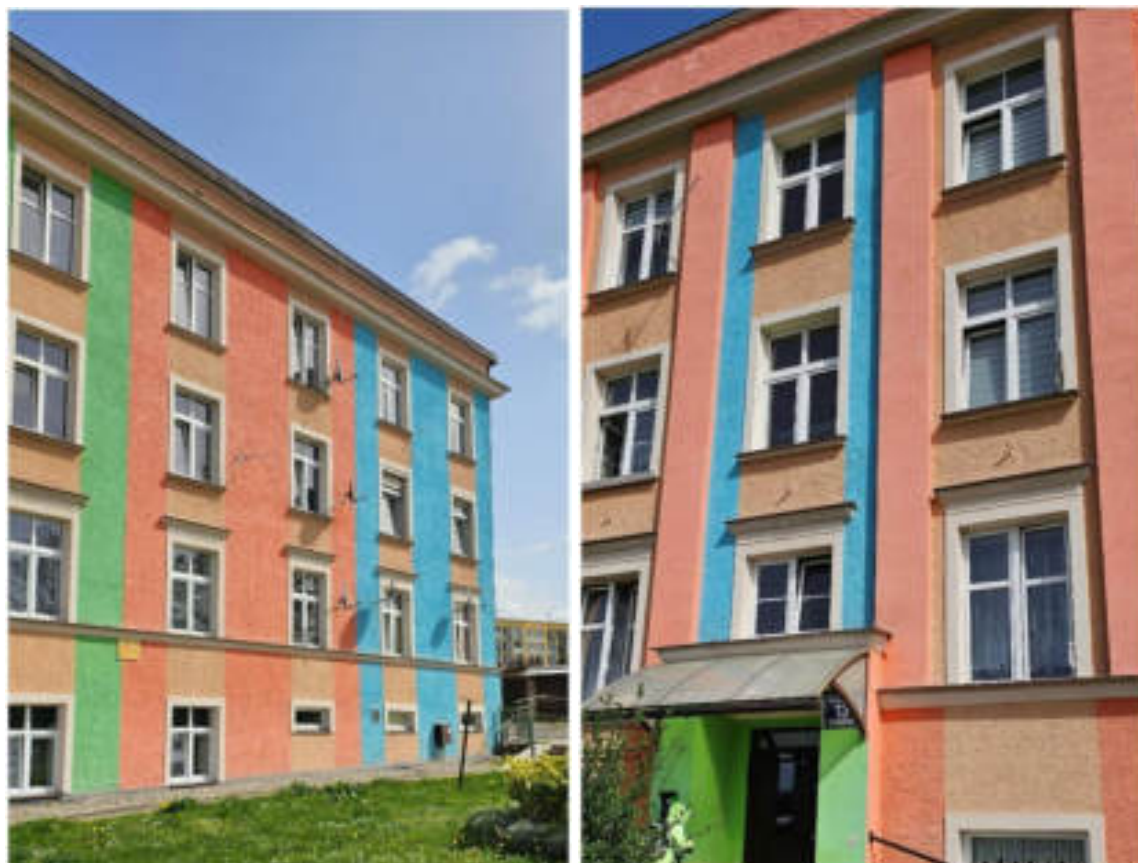
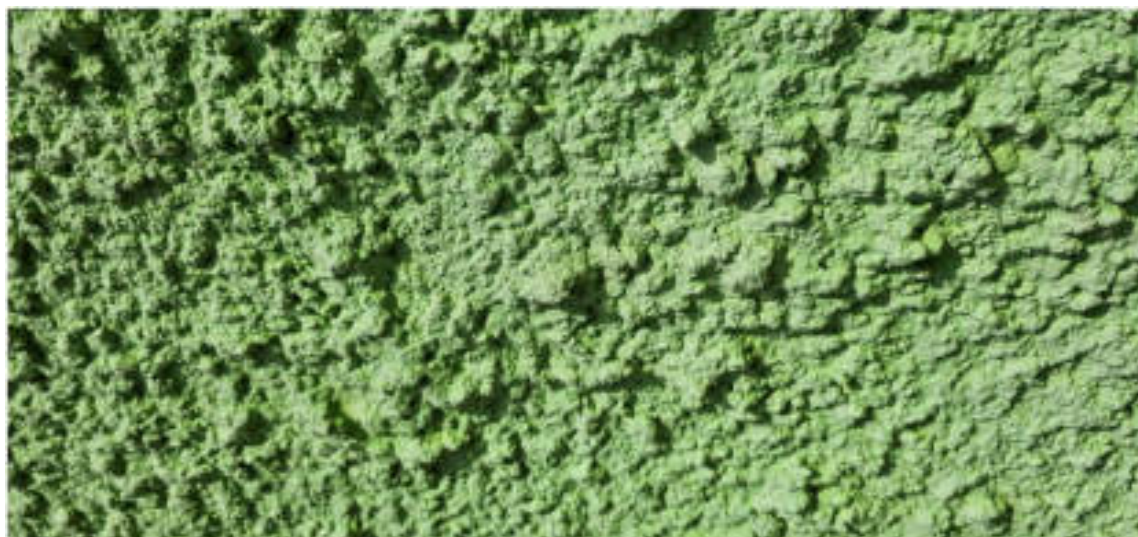
### Kłódzka 13

Budynek wielorodzinny bez zamontowanego ocieplenia typu ETICS z grubą wyraźną fakturą cementowego tynku mineralnego typu „nakrapiana” pomalowana farbą silikonową z licznymi elementami architektury

- Powierzchnie elewacji wstępnie wyrównać przez skucie najbardziej wystających elementów faktury starego tynku.
- Umyć powierzchnie elewacji metodą hydrodynamiczną, w taki sposób aby usunąć skorodowaną warstwę starej farby elewacyjnej.
- Powierzchnie wzmocnić i stabilizować gruntem głębokopenetrującym
- Zamocować system ETICS z zaprojektowanym materiałem termoizolacyjnym
- Dodatkowo wykonać mocowanie mechaniczne materiału termoizolacyjnego
- System ETICS oraz elementy architektury w miejscach narażonych na oddziaływanie opadów atmosferycznych osłonić, uszczelnić obróbkami blacharskimi lub materiałami odpornymi na takie oddziaływanie.
- Strefę cokołową budynku zabezpieczyć przed wodą rozbryzgową i oddziaływaniami mechanicznymi na powierzchnie.

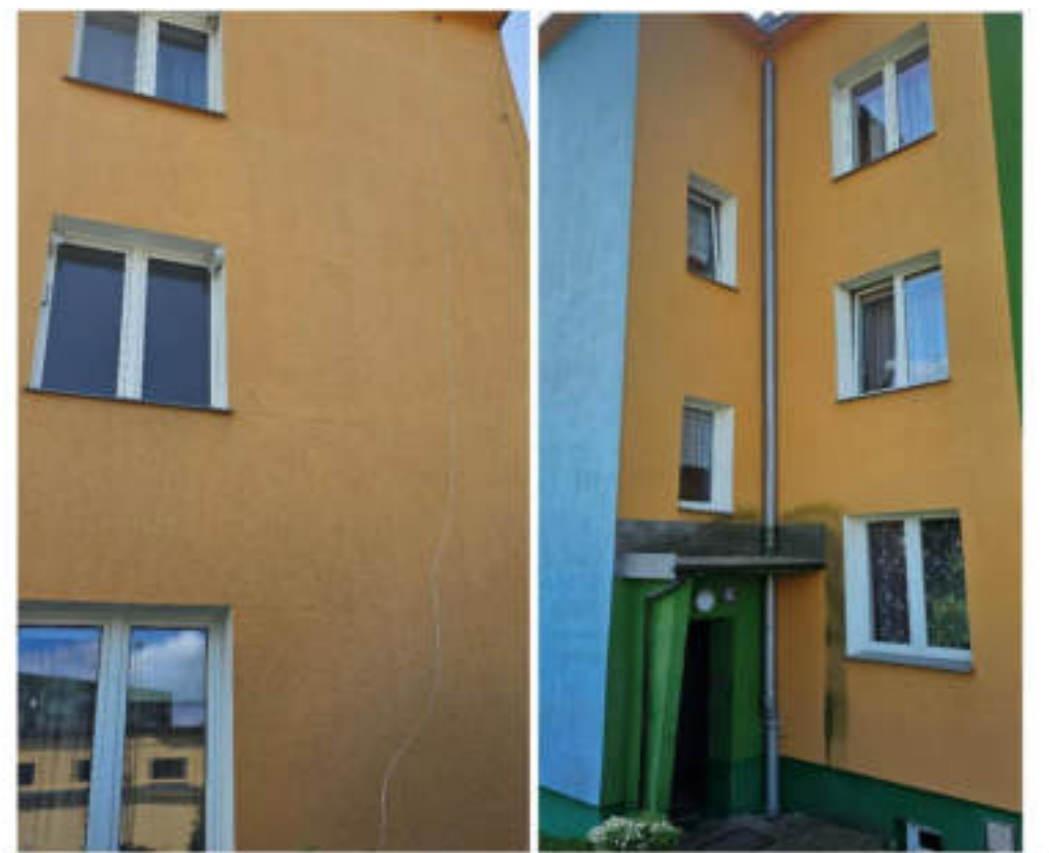
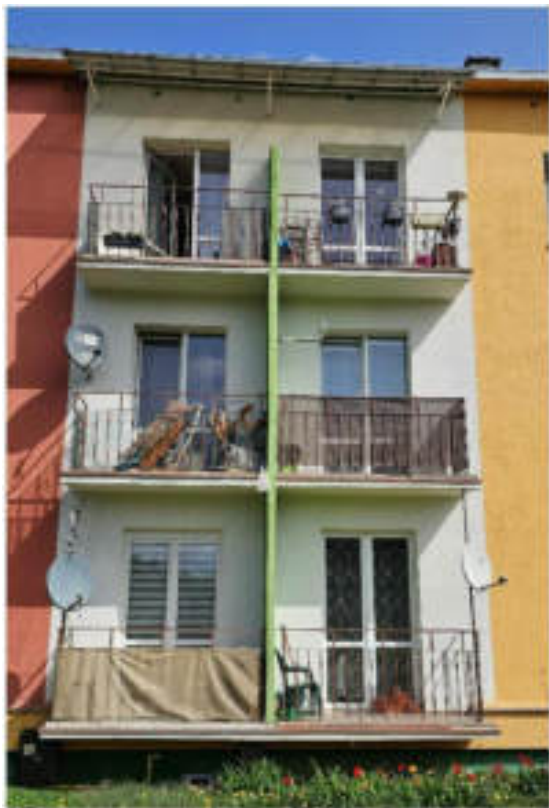
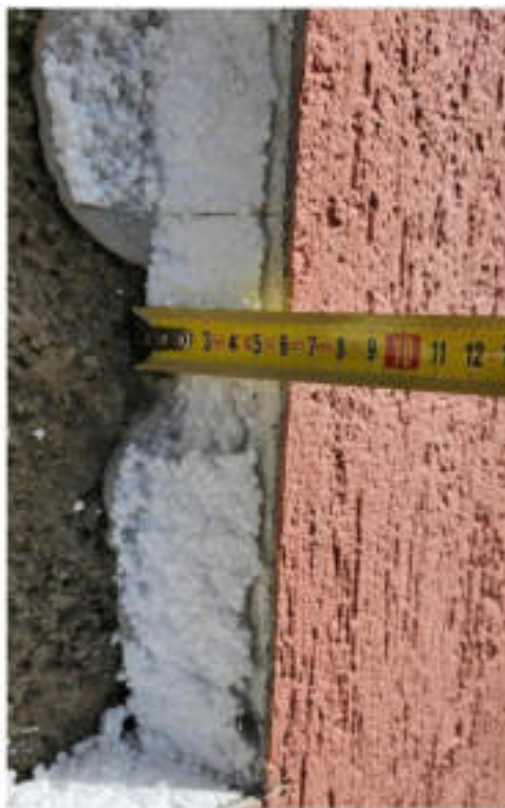
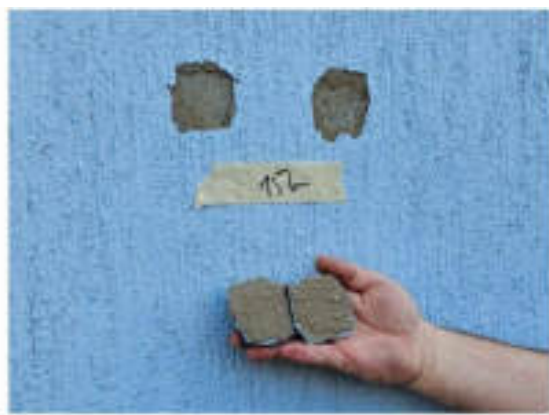
### **Kłódzka 15**

**Budynek wielorodzinny z istniejącym systemem ociepleń ETICS, stan dobry, nieliczne miejsca z uszkodzeniami mechanicznymi. Biokorozja na ograniczonej powierzchni. Grubość zastosowanego materiału termoizolacyjnego 5cm. Warstw starego ocieplenia zamontowana stabilnie z łącznikami mechanicznymi z tworzywa sztucznego. Wykonane próby przyczepności do powierzchni starego tynku 0,48 MPa powyżej minimalnej wymaganej wartości 0,08 MPa. Zerwanie próbek w warstwie zbrojonej.**

### Stan starej warstwy ocieplenia umożliwia wykonanie systemu renowacyjnego ETICS

- Wykonać renowację płyt balkonowych
- Przeprojektować balustrady na montowane od zewnątrz lub od spodu płyty balkonowej
- Umyć dokładnie powierzchnie elewacji metodą hydrodynamiczną
- Powierzchnie wzmocnić i stabilizować gruntem głębokopenetrującym
- Zamocować system ETICS z zaprojektowanym materiałem termoizolacyjnym
- Dodatkowo wykonać mocowanie mechaniczne materiału termoizolacyjnego w min. ilości 6 łączników / m<sup>2</sup>
- System ETICS oraz elementy architektury w miejscach narażonych na oddziaływanie opadów atmosferycznych osłonić, uszczelnić obróbkami blacharskimi lub materiałami odpornymi na takie oddziaływanie.
- Strefę cokołową budynku zabezpieczyć przed wodą rozbryzgową i oddziaływaniami mechanicznymi na powierzchnie.

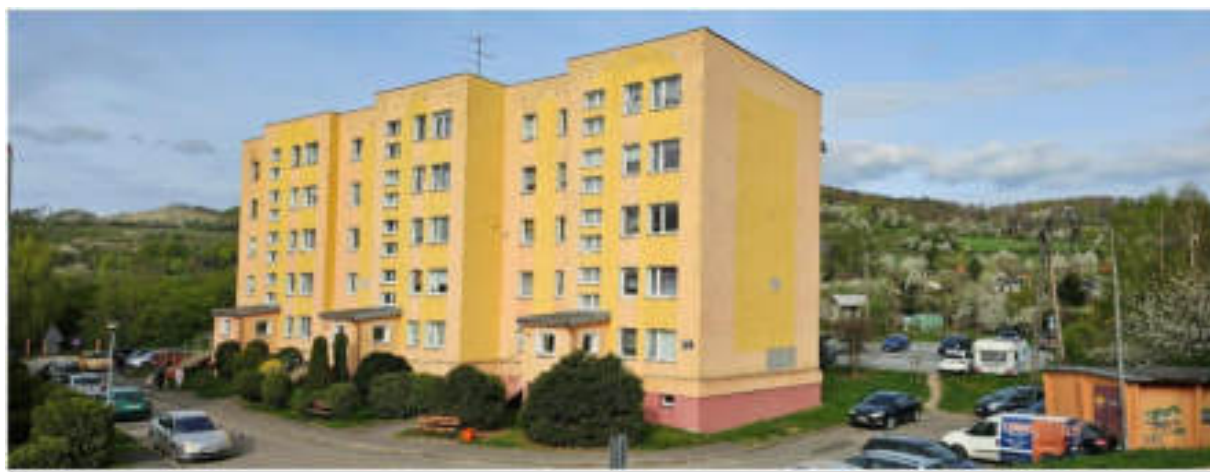
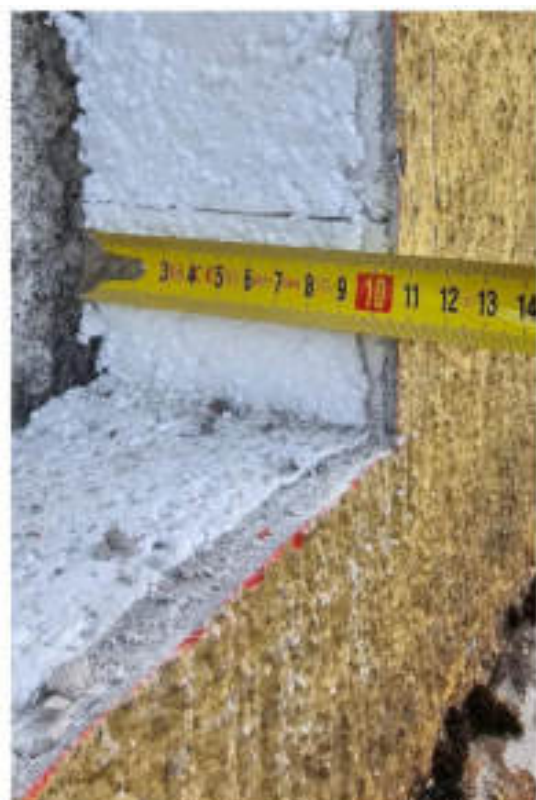
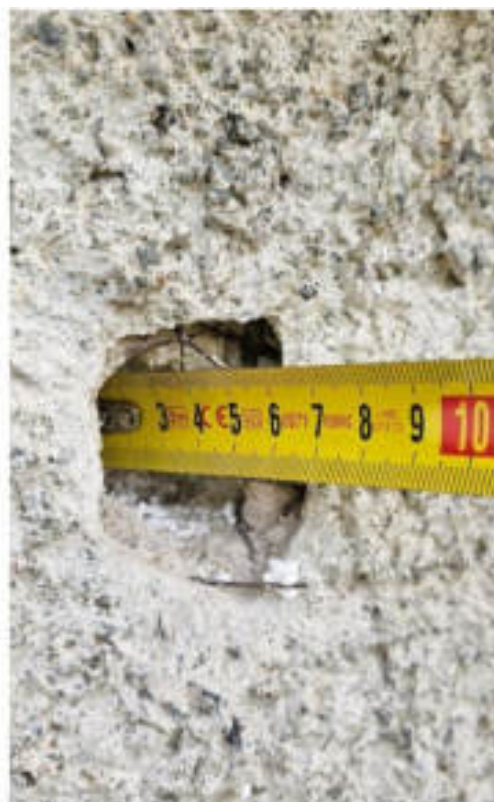
## Oś. Wojska Polskiego 24

Budynek wielorodzinny z zamontowanym ociepleniem, stan elewacji bardzo zły. Ocieplenie składa się z dwóch warstw. Pierwsza z 5cm styropianem, wykonana metoda ciężko mokrą zbrojona metalową siatką „rapicą” na niej zamontowano 10cm styropian w systemie ETICS. Elewacja zabrudzona z obszarami biokorozji popękana bardzo nierówna i pofalowana. Stan ocieplenia elewacji jego daleko posunięta dewastacja, nietypowy układ, uniemożliwia wykonanie na jej powierzchni systemu renowacyjnego

Cała warstwa starego ocieplenia powinna zostać usunięta z budynku, w jej miejsce należy wykonać nowy system ociepleń ETICS z odpowiednią grubością materiału termoizolacyjnego

- Zdemontować stare ocieplenie
- Wykonać renowację płyt balkonowych
- Przeprojektować balustrady na montowane od zewnątrz lub od spodu płyty balkonowej
- Umyć dokładnie powierzchnie elewacji metodą hydrodynamiczną
- Powierzchnie wzmocnić i stabilizować gruntem głębokopenetrującym
- Zamocować system ETICS z zaprojektowanym materiałem termoizolacyjnym
- Dodatkowo wykonać mocowanie mechaniczne materiału termoizolacyjnego w min. ilości 4 łączników / m<sup>2</sup>
- System ETICS oraz elementy architektury w miejscach narażonych na oddziaływanie opadów atmosferycznych osłonić, uszczelnić obróbkami blacharskimi lub materiałami odpornymi na takie oddziaływanie.
- Strefę cokołową budynku zabezpieczyć przed wodą rozbryzgową i oddziaływaniami mechanicznymi na powierzchnie.

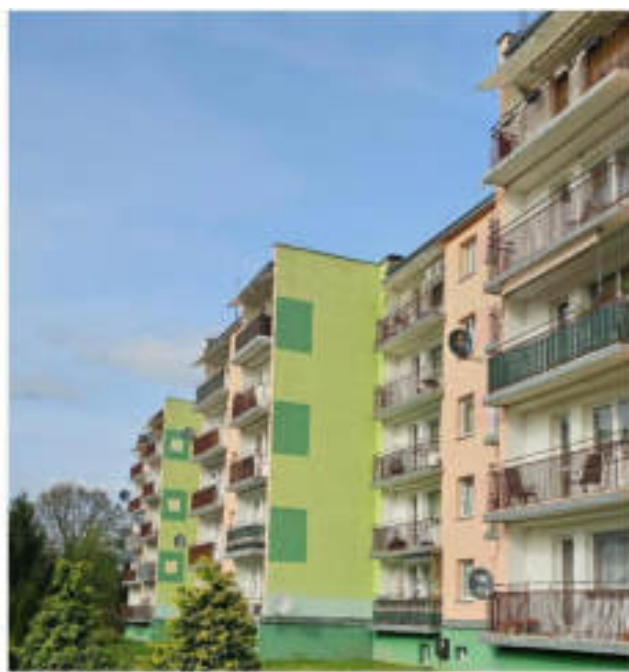
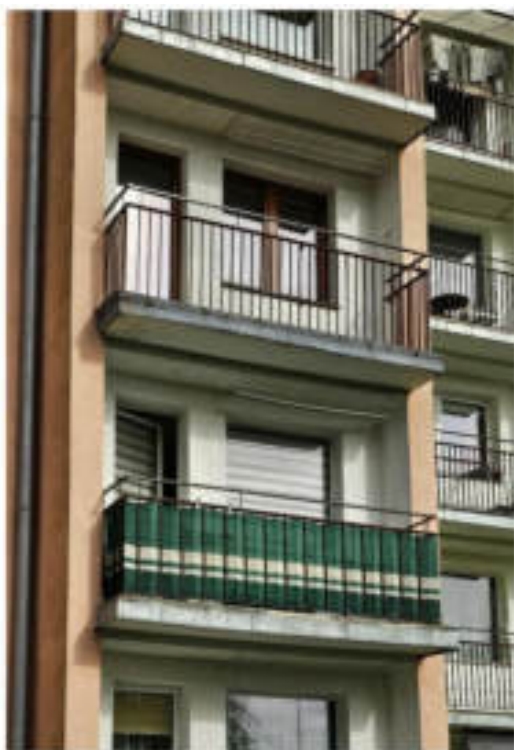
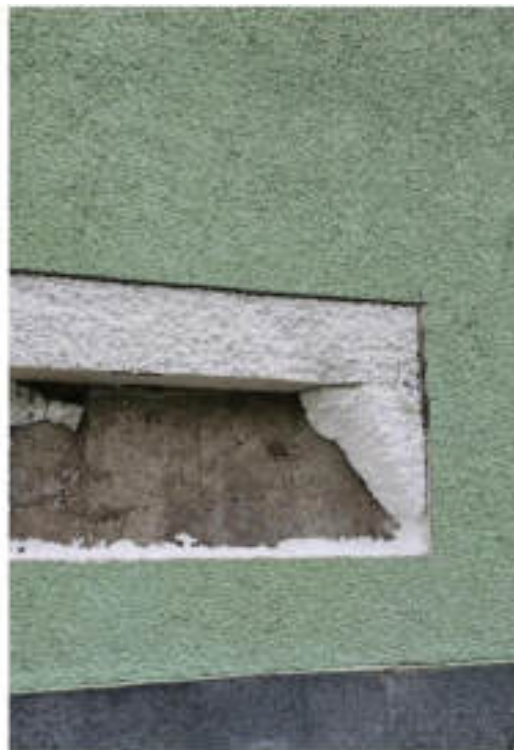
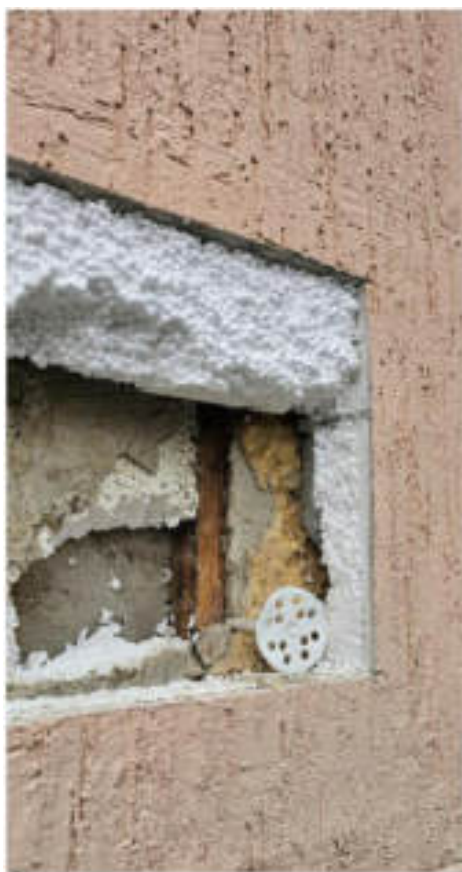
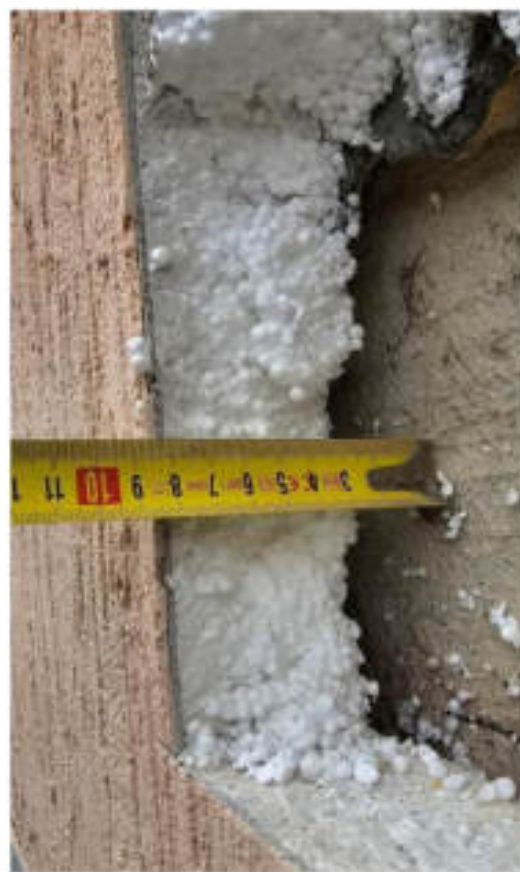
#### **Oś. Wojska Polskiego 23**

Budynek wielorodzinny z zamontowanym ociepleniem, stan elewacji zły. Ocieplenie składa się z dwóch warstw. Pierwsza z 5cm styropianem, wykonana metoda ciężko-mokrą zbrojona metalową siatką „rapicą” na niej zamontowano 5cm styropian w systemie ETICS. Na ścianach szczytowych pierwsza warstwa styropianu zamontowana między drewnianymi listwami druga warstwa wykonana w systemie ETICS Elewacja zabrudzona z obszarami biokorozji nieliczne pęknięcia warstwy osłonowej, bardzo nierówna i pofalowana. Stan ocieplenia elewacji, nietypowy układ, drewniane elementy uniemożliwiają wykonanie na jej powierzchni systemu renowacyjnego

Cała warstwa starego ocieplenia powinna zostać usunięta z budynku, w jej miejsce należy wykonać nowy system ociepleń ETICS z odpowiednią grubością materiału termoizolacyjnego

- Zdemontować stare ocieplenie
- Wykonać renowację płyt balkonowych
- Przeprojektować balustrady na montowane od zewnątrz lub od spodu płyty balkonowej
- Umyć dokładnie powierzchnie elewacji metodą hydrodynamiczną
- Powierzchnie wzmocnić i stabilizować gruntem głębokopenetrującym
- Zamocować system ETICS z zaprojektowanym materiałem termoizolacyjnym
- Dodatkowo wykonać mocowanie mechaniczne materiału termoizolacyjnego w min. ilości 4 łączników / m<sup>2</sup>
- System ETICS oraz elementy architektury w miejscach narażonych na oddziaływanie opadów atmosferycznych osłonić, uszczelnić obróbkami blacharskimi lub materiałami odpornymi na takie oddziaływanie.
- Strefę cokołową budynku zabezpieczyć przed wodą rozbryzgową i oddziaływaniami mechanicznymi na powierzchnie.

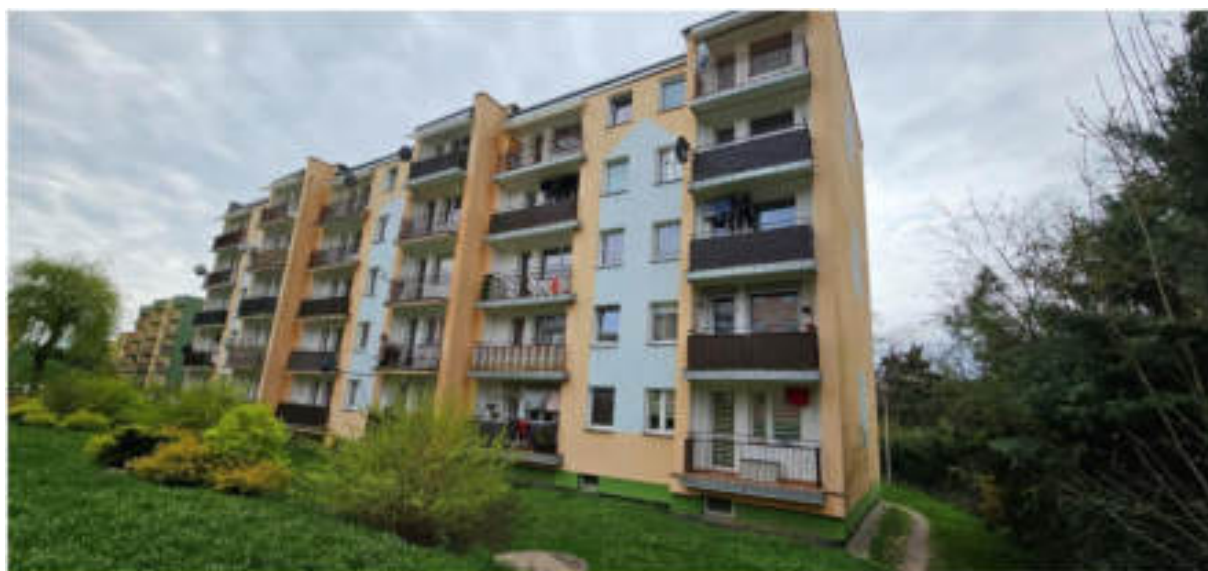
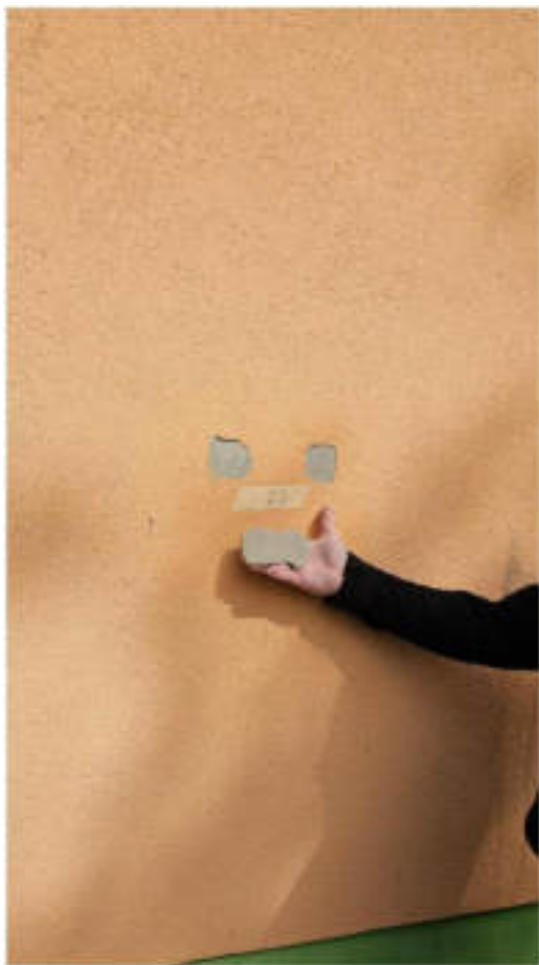
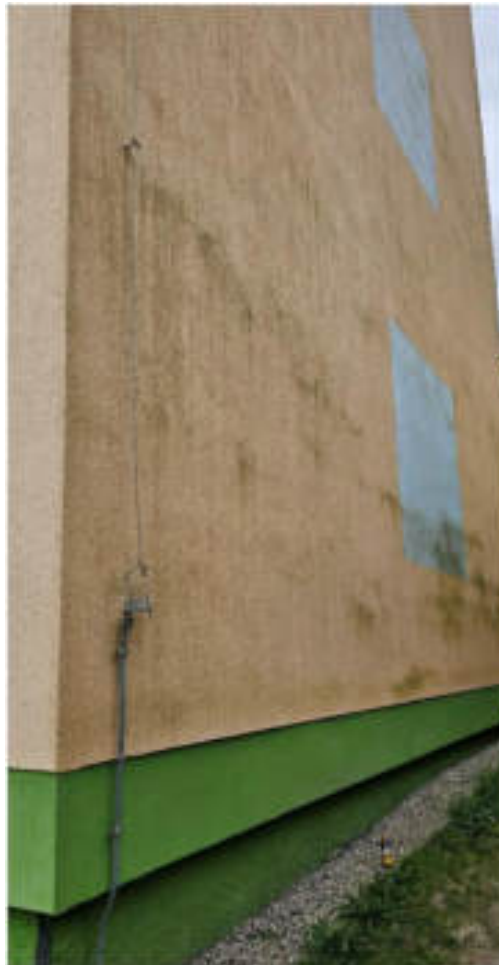
### **Os. Wojska Polskiego 22**

**Budynek wielorodzinny z istniejącym systemem ociepleń ETICS, stan dobry, nieliczne miejsca z uszkodzeniami mechanicznymi. Ogniska biokorozji na znacznych obszarach powierzchni. Grubość zastosowanego materiału termoizolacyjnego 5cm. Warstw starego ocieplenia zamontowana stabilnie z łącznikami mechanicznymi z tworzywa sztucznego. Wykonane próby przyczepności do powierzchni starego tynku 0,47 MPa powyżej minimalnej wymaganej wartości 0,08 MPa. Zerwanie próbek w warstwie zbrojonej.**

**Stan starej warstwy ocieplenia umożliwia wykonanie systemu renowacyjnego ETICS**

- Wykonać renowację płyt balkonowych
- Przeprojektować balustrady na montowane od zewnątrz lub od spodu płyty balkonowej
- Umyć dokładnie powierzchnie elewacji metodą hydrodynamiczną
- Zdezynfekować obszary z ogniskami biokorozji
- Powierzchnie wzmocnić i stabilizować gruntem głębokopenetrującym
- Zamocować system ETICS z zaprojektowanym materiałem termoizolacyjnym
- Dodatkowo wykonać mocowanie mechaniczne materiału termoizolacyjnego w min. ilości 6 łączników / m<sup>2</sup>
- System ETICS oraz elementy architektury w miejscach narażonych na oddziaływanie opadów atmosferycznych osłonić, uszczelnić obróbkami blacharskimi lub materiałami odpornymi na takie oddziaływanie.
- Strefę cokołową budynku zabezpieczyć przed wodą rozbryzgową i oddziaływaniami mechanicznymi na powierzchnie.

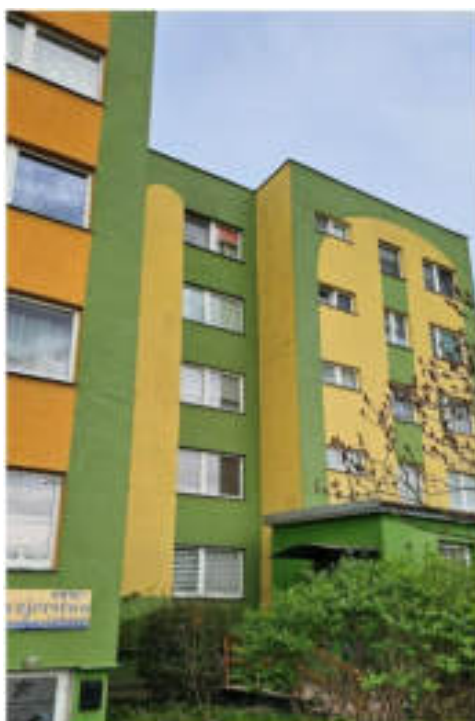
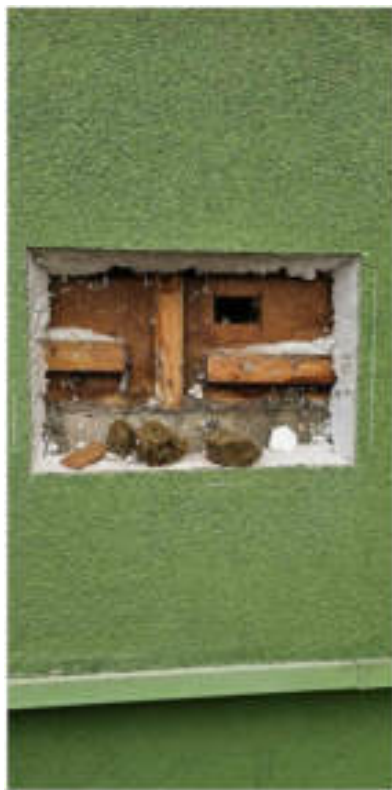
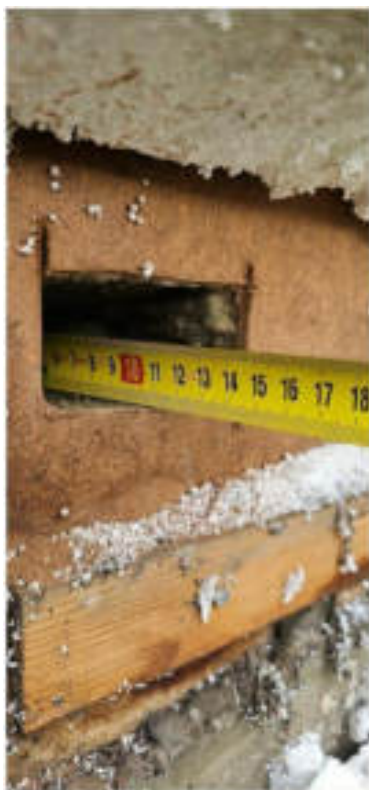
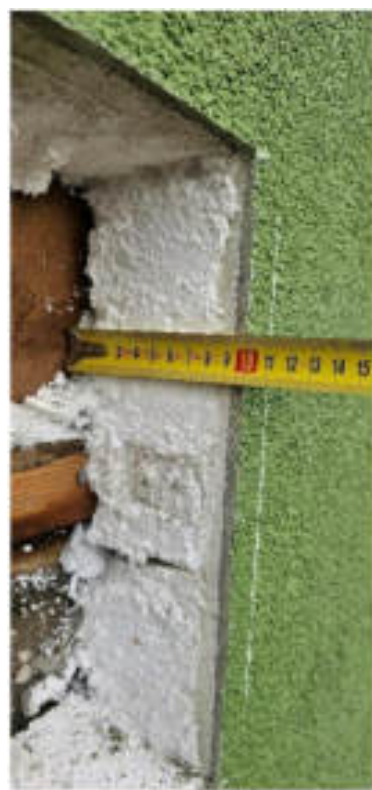
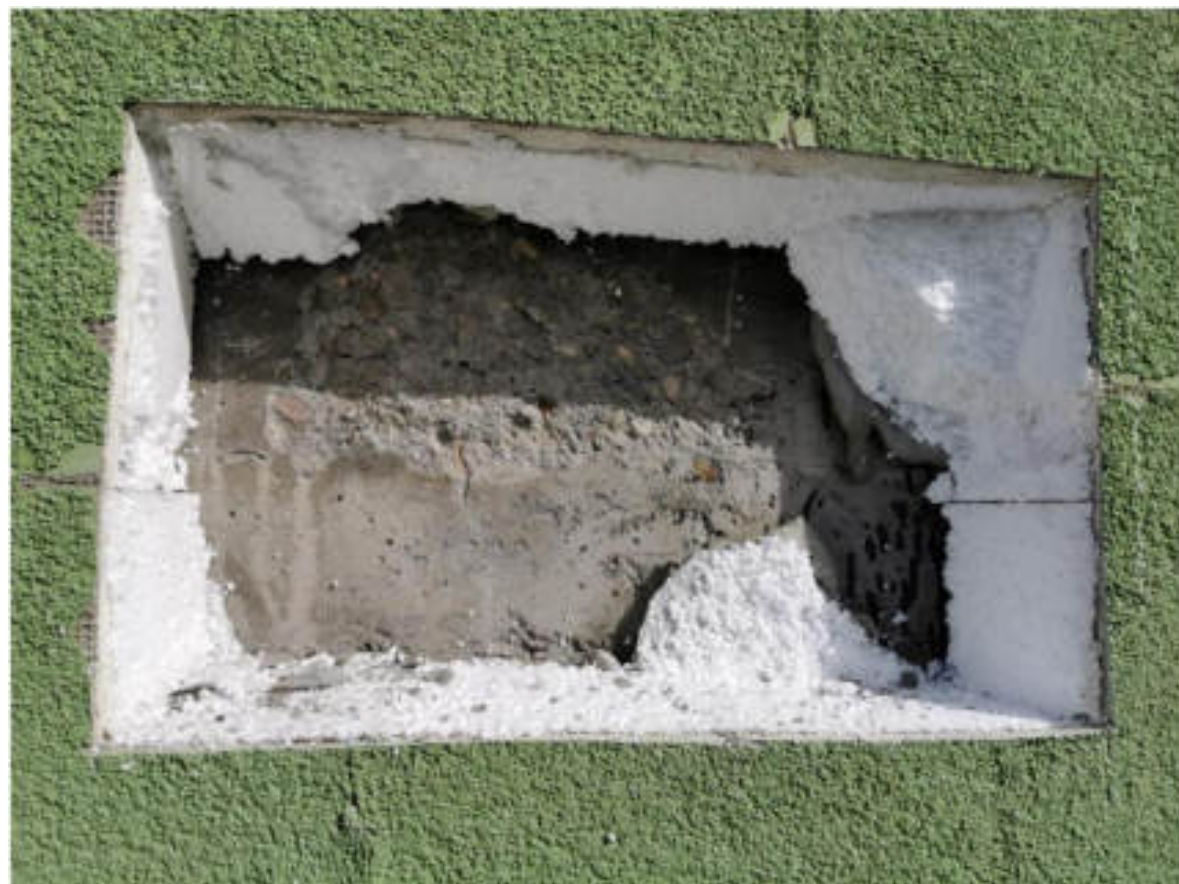
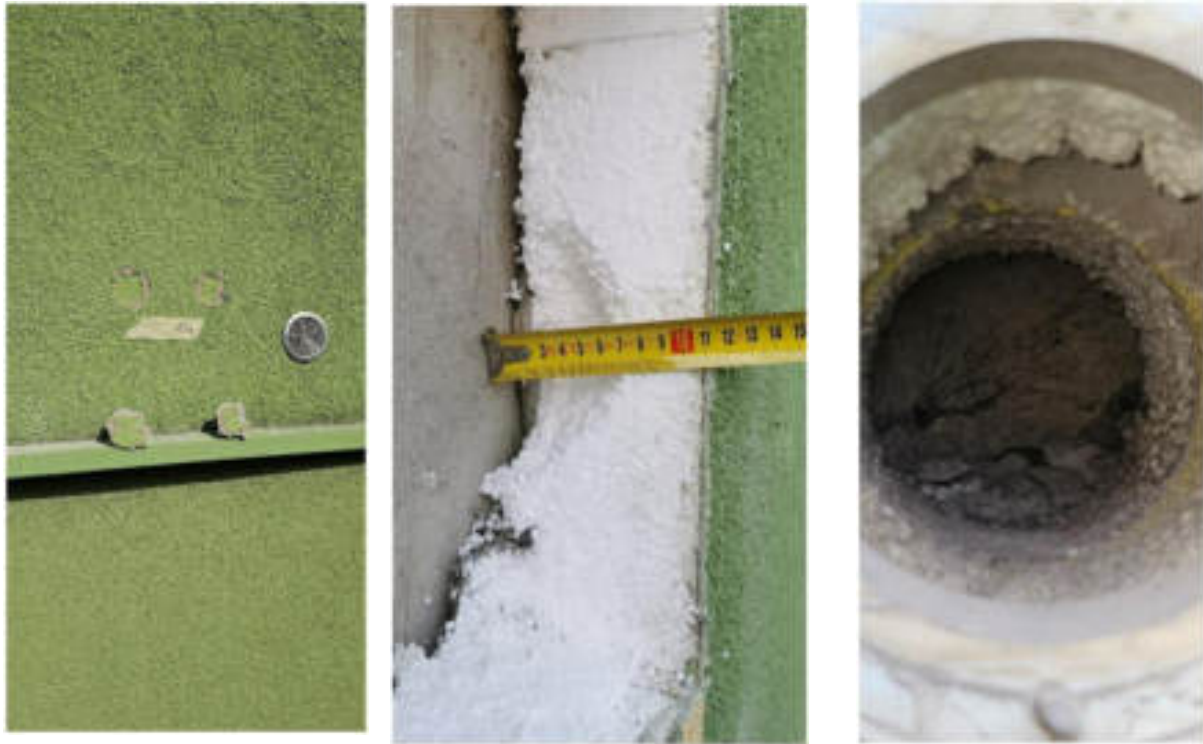
Budynek wielorodzinny z zamontowanym ociepleniem, stan elewacji zły. Ocieplenie składa się z systemu ETICS zamontowanego do podłoża betonowego ścianach szczytowych budynku oraz zamontowanych na ścianie frontowej i tylnej budynku elementów systemu ETICS zamocowanego do drewnianych listew i płyty MDF rozdzielających strefy wewnętrzną i zewnętrzną ze styropianu EPS. Na ścianach szczytowych zamocowano 10cm termoizolacji, również na ścianach frontowej i tylnej znajduje 10cm styropianu zamocowanego mechanicznie do drewnianych listew. Elewacja zabrudzona z obszarami biokorozji liczne pęknięcia warstwy osłonowej, powierzchnia nierówna odkształcona. Na elementach drewnianych i drewnopochodnych widoczne oddziaływanie wilgoci. Listwy drewniane, płyty MDF zamoknięte i skorodowane w dalszej perspektywie utracą wytrzymałość. Doprowadzić to może do odpadania dużych elementów z elewacji.

Stan ocieplenia elewacji, nietypowy układ z EPS i elementami drewnianymi, uwaga! może stwarzać zagrożenie pożarowe dla budynku, uniemożliwia wykonanie na jej powierzchni systemu renowacyjnego ETICS

Cała warstwa starego ocieplenia na powierzchniach elewacji ścian frontowej i tylnej powinny zostać zdemontowane. Stare wypełnienie konstrukcji szkieletowej zastąpione zaprojektowanymi lekkimi elementami niepalnymi na których będzie można zamontować system ETICS lub elementami które go zastępują.

Wykonane próby przyczepności do powierzchni starego tynku na ścianach szczytowych 0,35 MPa wynik powyżej minimalnej wymaganej wartości 0,08 MPa. Zerwanie próbek w warstwie fakturowej

Stan starej warstwy ocieplenia ścian szczytowych umożliwia wykonanie systemu renowacyjnego ETICS

#### Wykonanie nowego ocieplenia na budynku oś. Wojska Polskiego 14

- Wykonać renowację płyt balkonowych
- Przeprojektować balustrady na montowane od zewnątrz lub od spodu płyty balkonowej
- Zdemontować ocieplenie i wypełnienie konstrukcji szkieletowej ściany frontowej i tylnej

- Zastąpić stare wypełnienie konstrukcji niepalnymi elementami nośnymi
- Usunąć starą popękaną warstwę osłonową ze ścian szczytowych
- Zamontować zaprojektowany materiał termoizolacyjny o odpowiednich grubościach na poszczególnych ścianach

- Dodatkowo wykonać mocowanie mechaniczne materiału termoizolacyjnego w min. ilości 6 łączników / m<sup>2</sup>
- Na całej powierzchni wykonać warstwę osłonową systemu ETICS

- System ETICS oraz elementy architektury w miejscach narażonych na oddziaływanie opadów atmosferycznych osłonić, uszczelnić obróbkami blacharskimi lub materiałami odpornymi na takie oddziaływanie.

- Strefę cokołową budynku zabezpieczyć przed wodą rozbryzgową i oddziaływaniami mechanicznymi na powierzchnie.

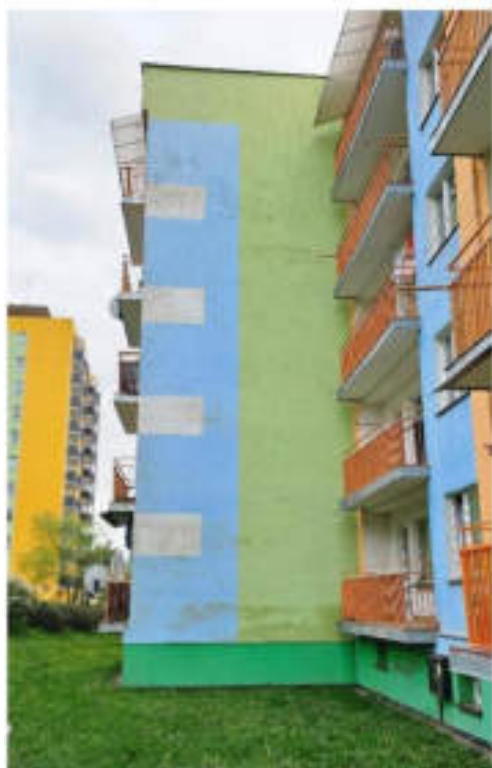
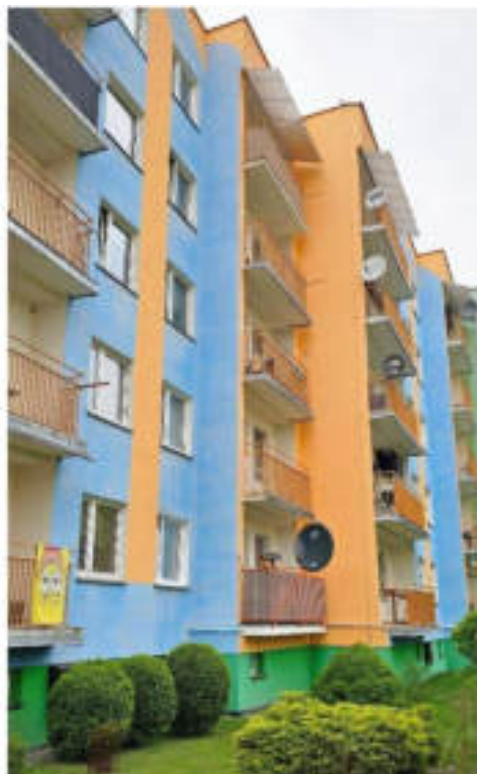
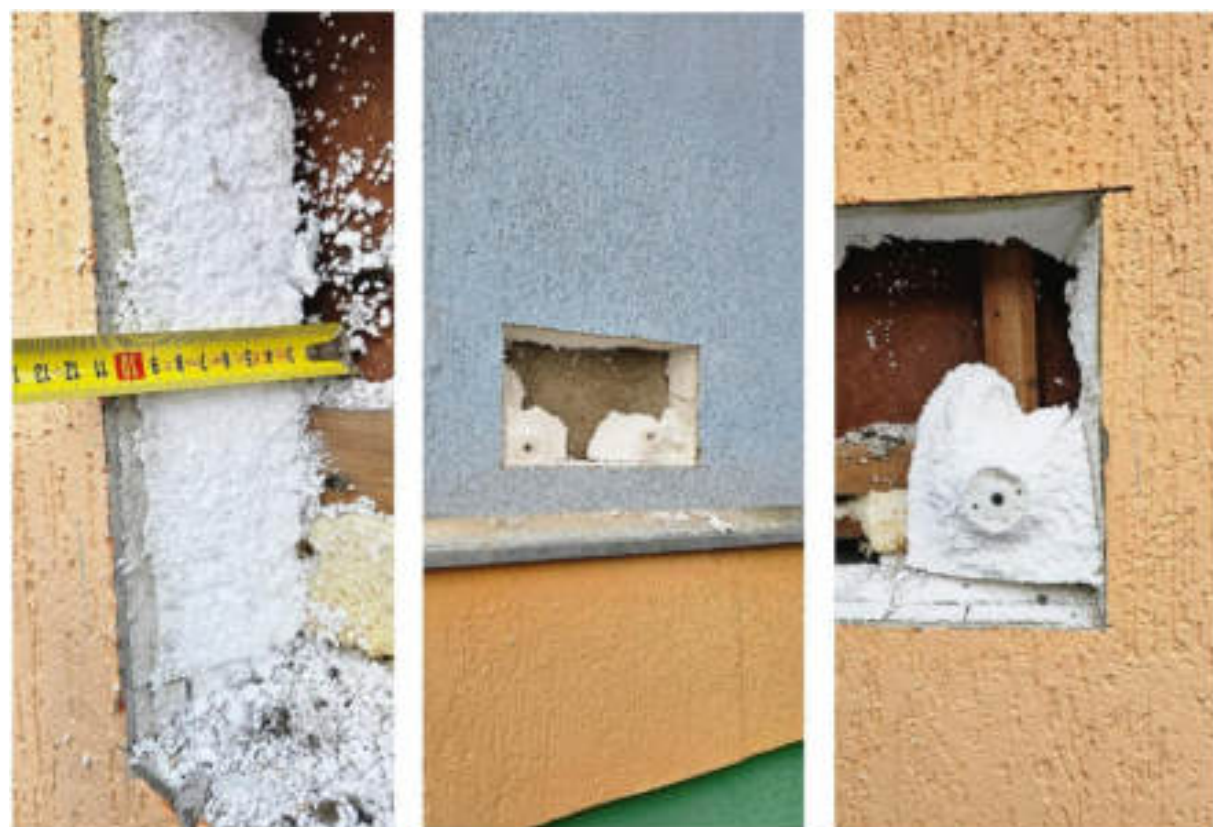
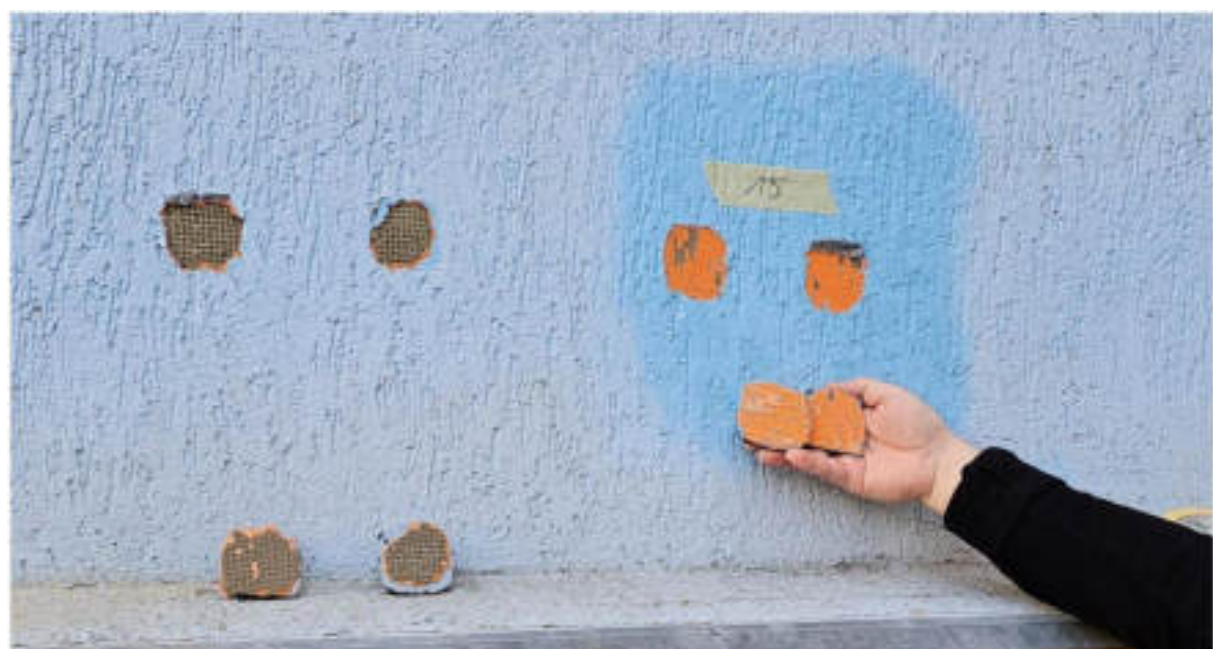
Budynek wielorodzinny z zamontowanym ociepleniem, stan elewacji zły. Ocieplenie składa się z systemu ETICS zamontowanego do podłoża betonowego ścianach szczytowych budynku oraz zamontowanych na ścianie frontowej i tylnej budynku elementów systemu ETICS zamocowanego do drewnianych listew i płyty MDF rozdzielających strefy wewnętrzną i zewnętrzną ze styropianu EPS. Na ścianach szczytowych zamocowano 10cm termoizolacji, również na ścianach frontowej i tylnej znajduje 10cm styropianu zamocowanego mechanicznie do drewnianych listew. Elewacja zabrudzona z obszarami biokorozji liczne pęknięcia warstwy osłonowej, powierzchnia nierówna odkształcona. Na elementach drewnianych i drewnopochodnych widoczne oddziaływanie wilgoci. Listwy drewniane, płyty MDF zamknięte i skorodowane w dalszej perspektywie utracą wytrzymałości. Doprowadzić to może do odpadania dużych elementów z elewacji.

Stan ocieplenia elewacji, nietypowy układ z EPS i elementami drewnianymi, uwaga! może stwarzać zagrożenie pożarowe dla budynku, uniemożliwia wykonanie na jej powierzchni systemu renowacyjnego ETICS

Cała warstwa starego ocieplenia na powierzchniach elewacji ścian frontowej i tylnej powinny zostać zdemonstrowane. Stare wypełnienie konstrukcji szkieletowej zastąpione zaprojektowanymi lekkimi elementami niepalnymi na których będzie można zamontować system ETICS lub elementami które go zastępują.

Wykonane próby przyczepności do powierzchni starego tynku na ścianach szczytowych 0,40 MPa wynik powyżej minimalnej wymaganej wartości 0,08 MPa. Zerwanie próbek w warstwie fakturowej

Stan starej warstwy ocieplenia ścian szczytowych umożliwia wykonanie systemu renowacyjnego ETICS

#### Wykonanie nowego ocieplenia na budynku oś. Wojska Polskiego 15

- Wykonać renowację płyt balkonowych
- Przeprojektować balustrady na montowane od zewnątrz lub od spodu płyty balkonowej
- Zdemontować ocieplenie i wypełnienie konstrukcji szkieletowej ściany frontowej i tylnej

- Zastąpić stare wypełnienie konstrukcji niepalnymi elementami nośnymi
- Umyć dokładnie powierzchnie elewacji ścian szczytowych metodą hydrodynamiczną
- Zdezynfekować obszary z ogniskami biokorozji

- Powierzchnie wzmocnić i stabilizować gruntem głębokopenetrującym
- Zamontować system renowacyjny ETICS na ścianach szczytowych oraz nowy system ETICS na pozostałych powierzchniach

- Dodatkowo wykonać mocowanie mechaniczne materiału termoizolacyjnego w min. ilości 6 łączników / m<sup>2</sup>
- System ETICS oraz elementy architektury w miejscach narażonych na oddziaływanie opadów atmosferycznych osłonić, uszczelnić obróbkami blacharskimi lub materiałami odpornymi na takie oddziaływanie.

- Strefę cokołową budynku zabezpieczyć przed wodą rozbryzgową i oddziaływaniami mechanicznymi na powierzchnie.

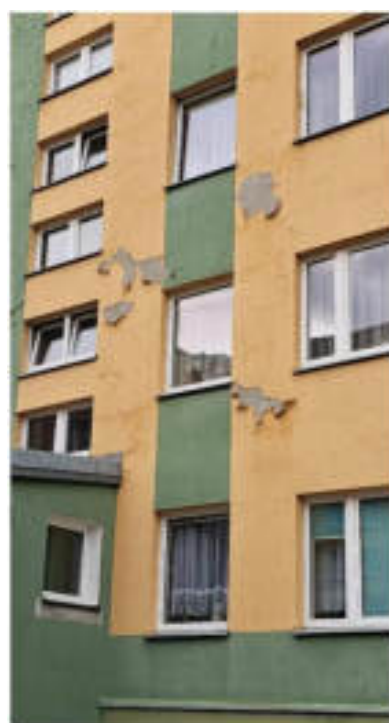
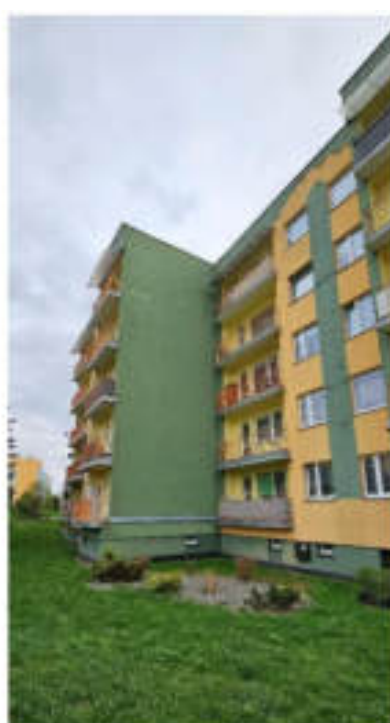
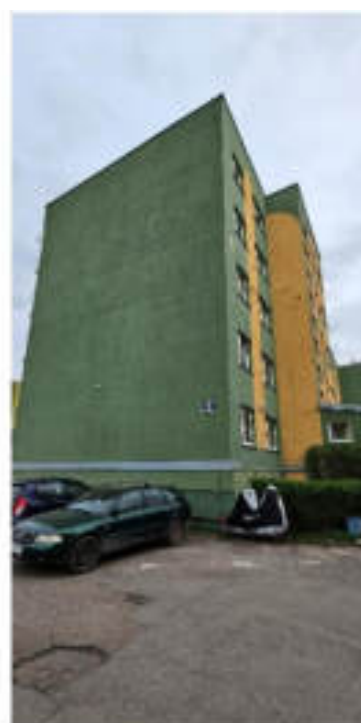
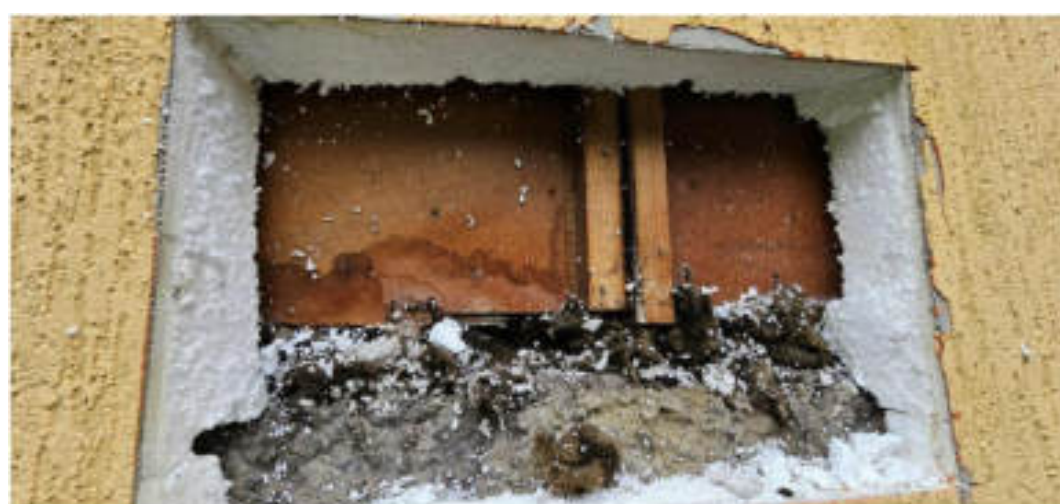
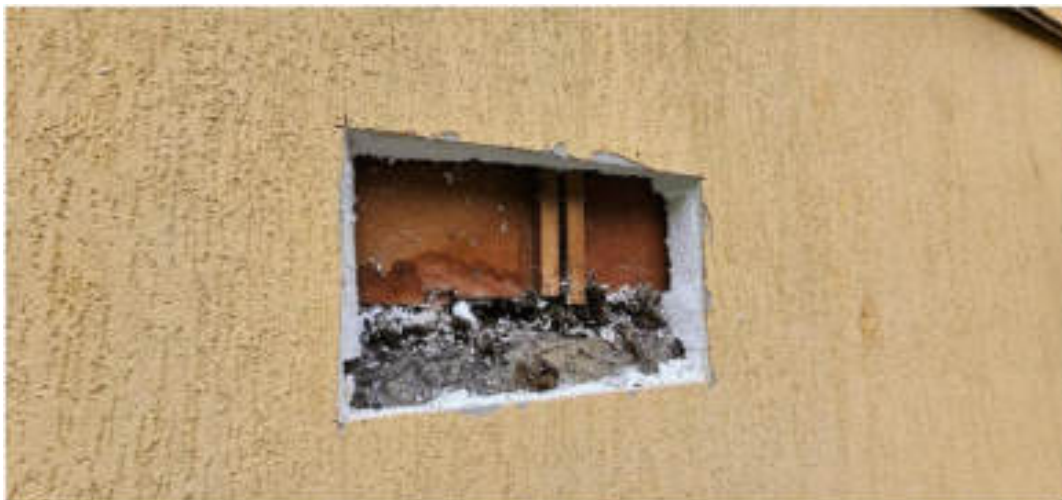
#### **Oś. Wojska Polskiego 16**

Budynek wielorodzinny z zamontowanym ociepleniem, stan elewacji zły. Ocieplenie składa się z systemu ETICS zamontowanego do podłoża betonowego ścianach szczytowych budynku oraz zamontowanych na ścianie frontowej i tylnej budynku elementów systemu ETICS zamocowanego do drewnianych listew i płyty MDF rozdzielających strefy wewnętrzną i zewnętrzną ze styropianu EPS. Na ścianach szczytowych zamocowano 10cm termoizolacji, również na ścianach frontowej i tylnej znajduje 10cm styropianu zamocowanego mechanicznie do drewnianych listew. Elewacja zabrudzona z obszarami biokorozji, nieliczne pęknięcia warstwy osłonowej, liczne odspojenia tynku, powierzchnia nierówna, odkształcona. Na elementach drewnianych i drewnopochodnych widoczne oddziaływanie wilgoci. Listwy drewniane, płyty MDF zamknięte i skorodowane w dalszej perspektywie utracą wytrzymałość nośną. Doprowadzić to może do odpadania dużych elementów z elewacji.

Stan ocieplenia elewacji, nietypowy układ z EPS i elementami drewnianymi, uwaga! może stwarzać zagrożenie pożarowe dla budynku, uniemożliwia wykonanie na jej powierzchni systemu renowacyjnego ETICS

Cała warstwa starego ocieplenia na powierzchniach elewacji ścian frontowej i tylnej powinny zostać zdemontowane. Stare wypełnienie konstrukcji szkieletowej zastąpione zaprojektowanymi lekkimi elementami niepalnymi na których będzie można zamontować system ETICS lub elementami które go zastąpią.

Stan starej warstwy ocieplenia ścian szczytowych umożliwia wykonanie systemu renowacyjnego ETICS

Wykonanie nowego ocieplenia na budynku oś. Wojska Polskiego 16

- Wykonać renowację płyt balkonowych
- Przeprojektować balustrady na montowane od zewnątrz lub od spodu płyty balkonowej
- Zdemontować ocieplenie i wypełnienie konstrukcji szkieletowej ściany frontowej i tylnej

- Zastąpić stare wypełnienie konstrukcji niepalnymi elementami nośnymi
- Usunąć starą popękaną warstwę osłonową ze ścian szczytowych (
- Zamontować zaprojektowany materiał termoizolacyjny o odpowiednich grubościach na poszczególnych ścianach

- Dodatkowo wykonać mocowanie mechaniczne materiału termoizolacyjnego w min. ilości 6 łączników / m<sup>2</sup>
- Na całej powierzchni wykonać warstwę osłonową systemu ETICS

- System ETICS oraz elementy architektury w miejscach narażonych na oddziaływanie opadów atmosferycznych osłonić, uszczelnić obróbkami blacharskimi lub materiałami odpornymi na takie oddziaływanie.

- Strefę cokołową budynku zabezpieczyć przed wodą rozbryzgową i oddziaływaniami mechanicznymi na powierzchni.
-

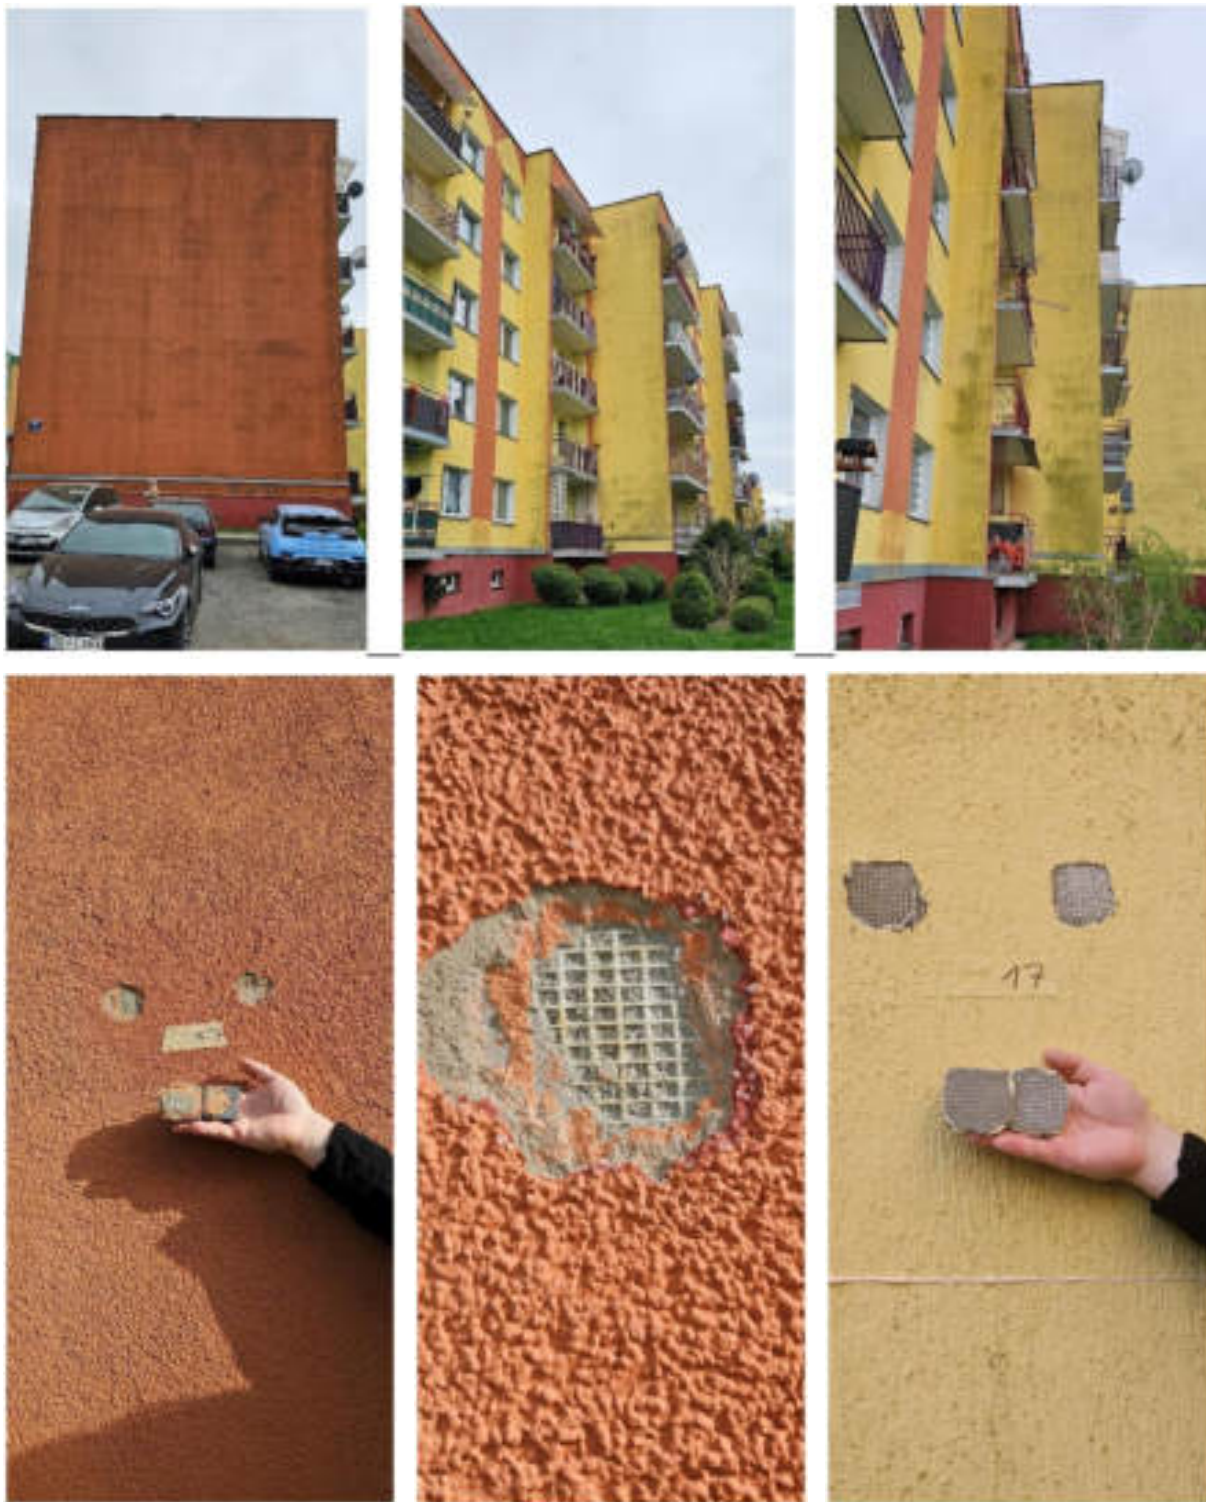
#### **Os. Wojska Polskiego 17**

**Budynek wielorodzinny z istniejącym systemem ociepleń ETICS, stan dobry, nieliczne miejsca z uszkodzeniami mechanicznymi. Ogniska biokorozji na znacznych obszarach powierzchni. Grubość zastosowanego materiału termoizolacyjnego 10cm. Warstw starego ocieplenia zamontowana stabilnie z łącznikami mechanicznymi z tworzywa sztucznego. Wykonane próby przyczepności do powierzchni starego tynku 0,33 MPa wynik powyżej minimalnej wymaganej wartości 0,08 MPa. Zerwanie próbek w warstwie zbrojonej.**

**Stan starej warstwy ocieplenia umożliwia wykonanie systemu renowacyjnego ETICS**

#### Wykonanie nowego ocieplenia na budynku oś. Wojska Polskiego 17

- Wykonać renowację płyt balkonowych
- Przeprojektować balustrady na montowane od zewnątrz lub od spodu płyty balkonowej
- Umyć dokładnie powierzchnie elewacji metodą hydrodynamiczną
- Zdezynfekować obszary z ogniskami biokorozji
- Powierzchnie wzmocnić i stabilizować gruntem głębokopenetrującym

- Zamocować system ETICS z zaprojektowanym materiałem termoizolacyjnym
- Dodatkowo wykonać mocowanie mechaniczne materiału termoizolacyjnego w min. ilości 6 łączników / m<sup>2</sup>
- System ETICS oraz elementy architektury w miejscach narażonych na oddziaływanie opadów atmosferycznych osłonić, uszczelnić obróbkami blacharskimi lub materiałami odpornymi na takie oddziaływanie.
- Strefę cokołową budynku zabezpieczyć przed wodą rozbryzgową i oddziaływaniami mechanicznymi na powierzchnie.
