**Spółdzielnia Mieszkaniowa GÓRNIK**  
**Wojska Polskiego 8A**  
**57-402 Nowa Ruda**

Dotyczy planowanej renowacji ETICS budynków wielorodzinnych S.M. „GÓRNIK” w Nowej Rudzie

W związku z zaplanowaną modernizacją istniejących warstw ETICS na budynkach :

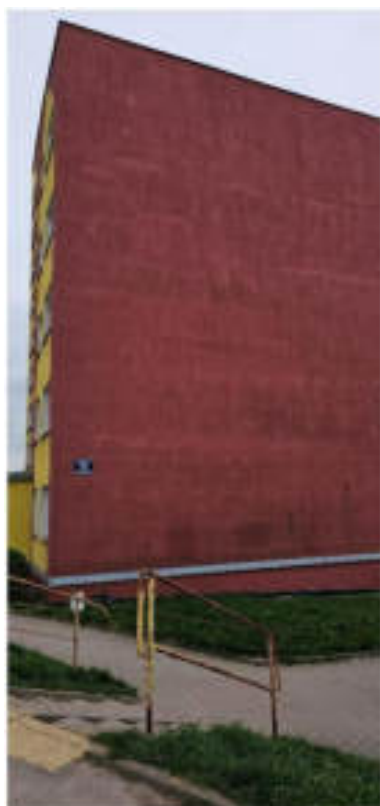
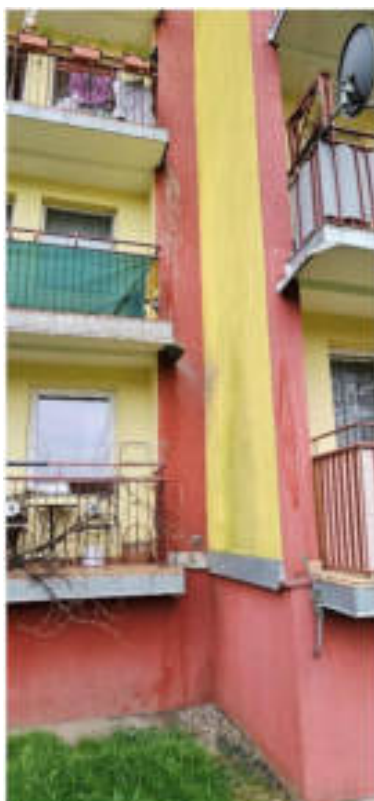
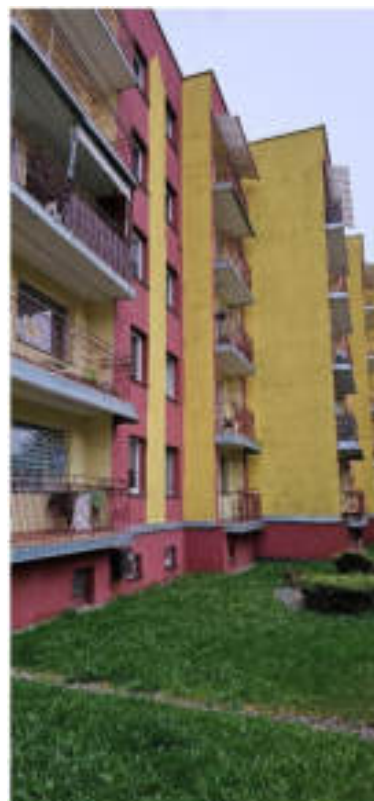
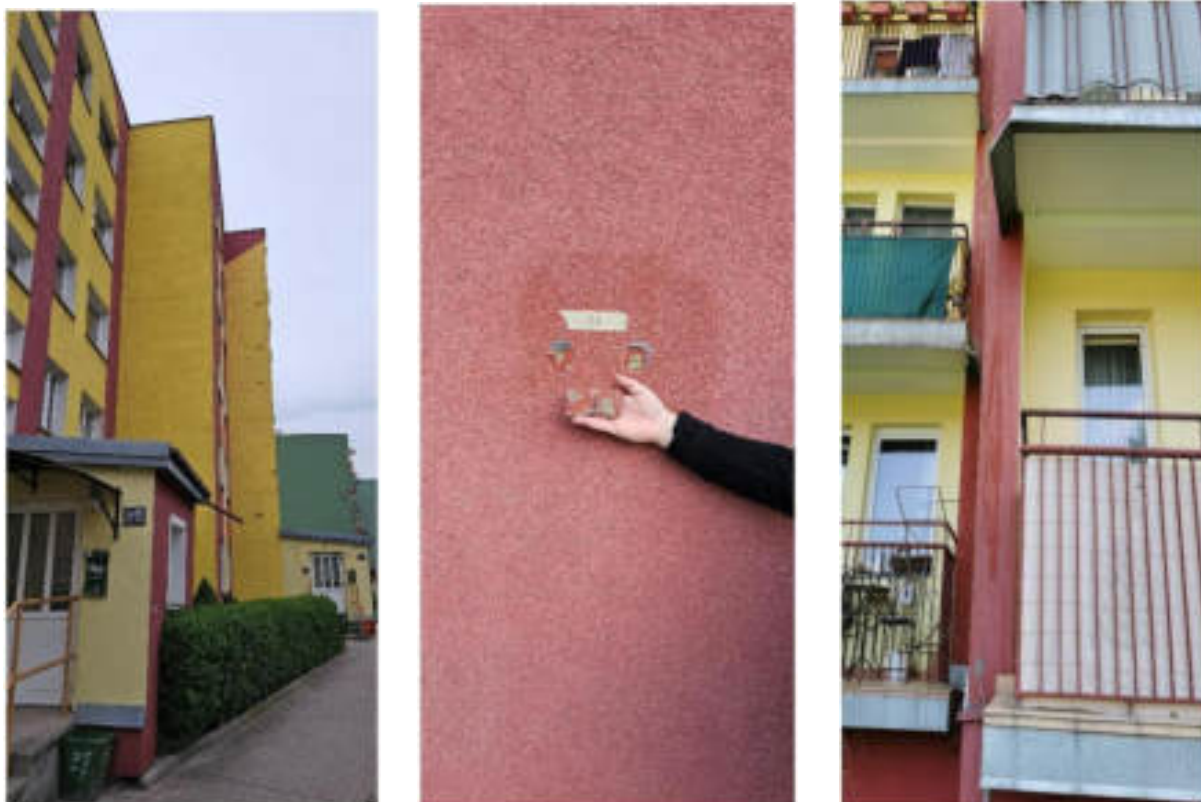
#### **Os. Wojska Polskiego 18**

**Budynek wielorodzinny z istniejącym systemem ociepleń ETICS, stan dobry, nieliczne miejsca z uszkodzeniami mechanicznymi. Ogniska biokorozji na znacznych obszarach powierzchni. Pęknięcia poziome warstwy osłonowej, liczne zabrudzenia odchodami ptaków. Grubość zastosowanego materiału termoizolacyjnego 10cm. Warstw starego ocieplenia zamontowana stabilnie z łącznikami mechanicznymi z tworzywa sztucznego. Wykonane próby przyczepności do powierzchni starego tynku 0,38 MPa wynik powyżej minimalnej wymaganej wartości 0,08 MPa. Zerwanie próbek w warstwie zbrojonej.**

**Stan starej warstwy ocieplenia umożliwia wykonanie systemu renowacyjnego ETICS**

#### Wykonanie nowego ocieplenia na budynku oś. Wojska Polskiego 18

- Wykonać renowację płyt balkonowych
- Przeprojektować balustrady na montowane od zewnątrz lub od spodu płyty balkonowej
- Umyć dokładnie powierzchnie elewacji metodą hydrodynamiczną

- Zdezynfekować obszary z ogniskami biokorozji
- Powierzchnie wzmocnić i stabilizować gruntem głębokopenetrującym
- Usunąć warstwę osłonową na mocno popękanych fragmentach elewacji

- Zamocować system ETICS z zaprojektowanym materiałem termoizolacyjnym
- Dodatkowo wykonać mocowanie mechaniczne materiału termoizolacyjnego w min. ilości 6 łączników / m<sup>2</sup>

- System ETICS oraz elementy architektury w miejscach narażonych na oddziaływanie opadów atmosferycznych osłonić, uszczelnić obróbkami blacharskimi lub materiałami odpornymi na takie oddziaływanie.

- Strefę cokołową budynku zabezpieczyć przed wodą rozbryzgową i oddziaływaniami mechanicznymi na powierzchnie.
- Zamontować na elementach architektury elewacji elementy chroniące przed ptakami

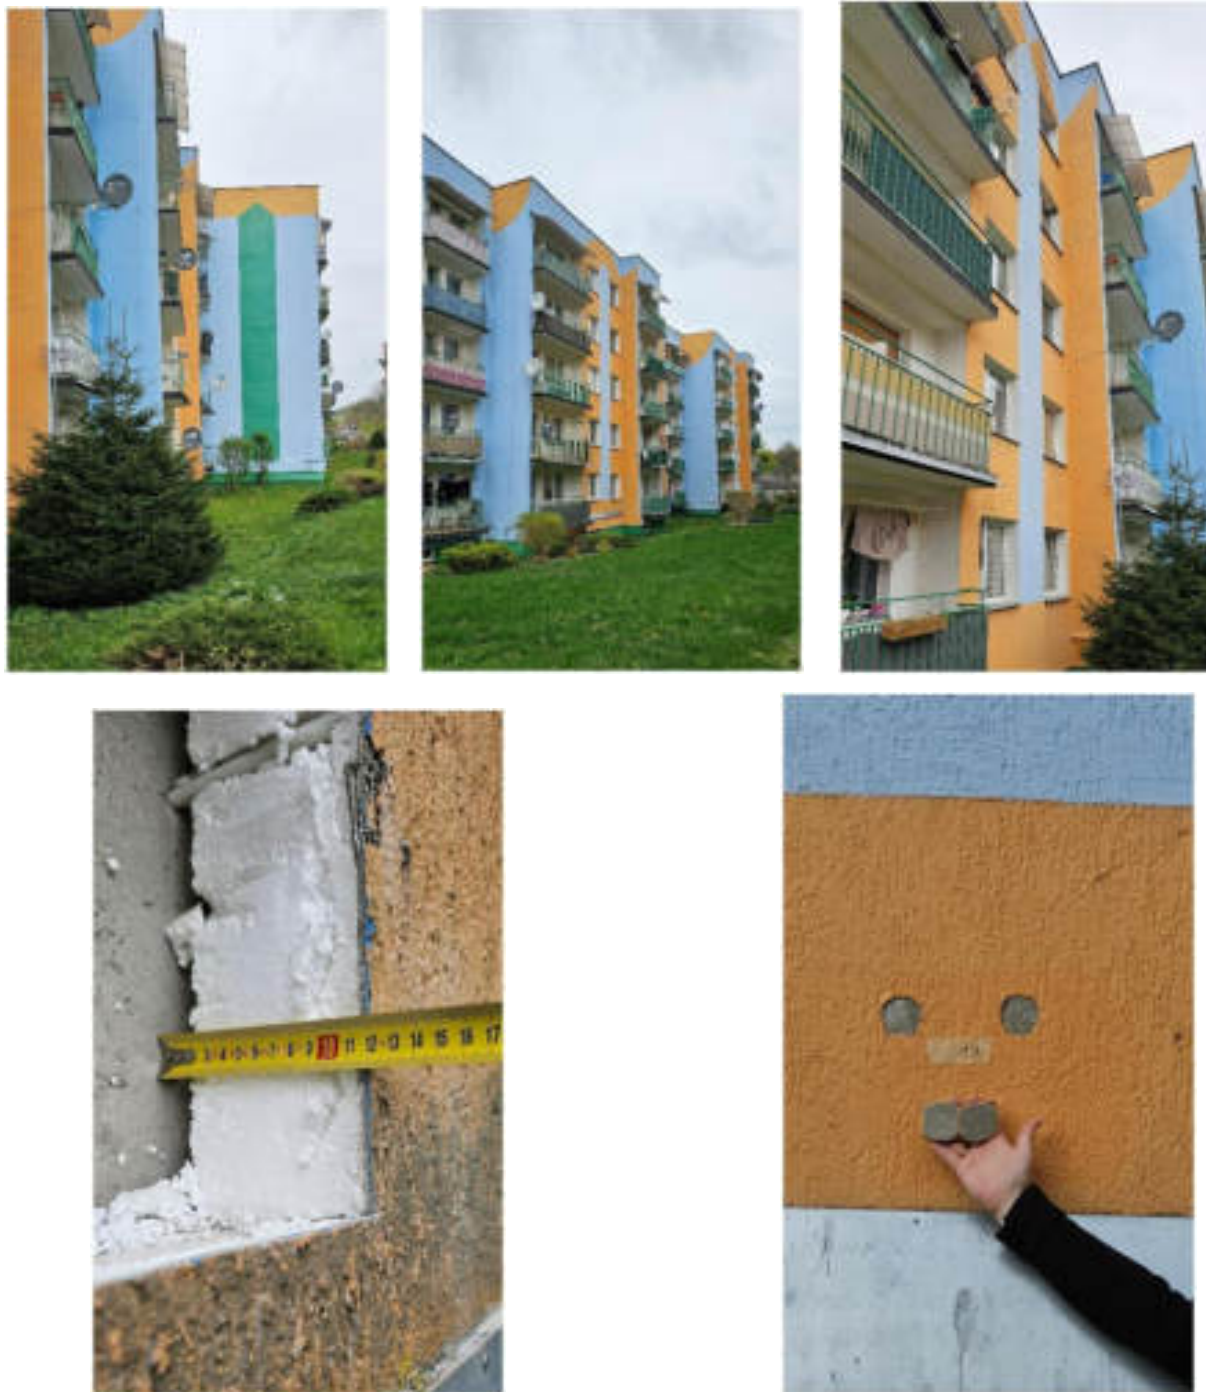
#### **Wojska Polskiego 19**

**Budynek wielorodzinny z istniejącym systemem ociepleń ETICS, stan dobry, nieliczne miejsca z uszkodzeniami mechanicznymi. Ogniska biokorozji na znacznych obszarach powierzchni. Nieliczne pęknięcia warstwy osłonowej. Grubość zastosowanego materiału termoizolacyjnego 10cm. Warstw starego ocieplenia zamontowana stabilnie z łącznikami mechanicznymi z tworzywa sztucznego.**

Wykonane próby przyczepności do powierzchni starego tynku 0,36 MPa wynik powyżej minimalnej wymaganej wartości 0,08 MPa. Zerwanie próbek w warstwie zbrojonej.

Stan starej warstwy ocieplenia umożliwia wykonanie systemu renowacyjnego ETICS

Wykonanie nowego ocieplenia na budynku oś. Wojska Polskiego 19

- Wykonać renowację płyt balkonowych
- Przeprojektować balustrady na montowane od zewnątrz lub od spodu płyty balkonowej

- Umyć dokładnie powierzchnie elewacji metodą hydrodynamiczną
- Zdezynfekować obszary z ogniskami biokorozji
- Powierzchnie wzmocnić i stabilizować gruntem głębokopenetrującym
- Usunąć warstwę osłonową na mocno popękanych fragmentach elewacji
- Zamocować system ETICS z zaprojektowanym materiałem termoizolacyjnym
- Dodatkowo wykonać mocowanie mechaniczne materiału termoizolacyjnego w min. ilości 6 łączników / m<sup>2</sup>
- System ETICS oraz elementy architektury w miejscach narażonych na oddziaływanie opadów atmosferycznych osłonić, uszczelnić obróbkami blacharskimi lub materiałami odpornymi na takie oddziaływanie.
- Strefę cokołową budynku zabezpieczyć przed wodą rozbryzgową i oddziaływaniami mechanicznymi na powierzchnie.
- Zamontować na elementach architektury elewacji elementy chroniące przed ptakami

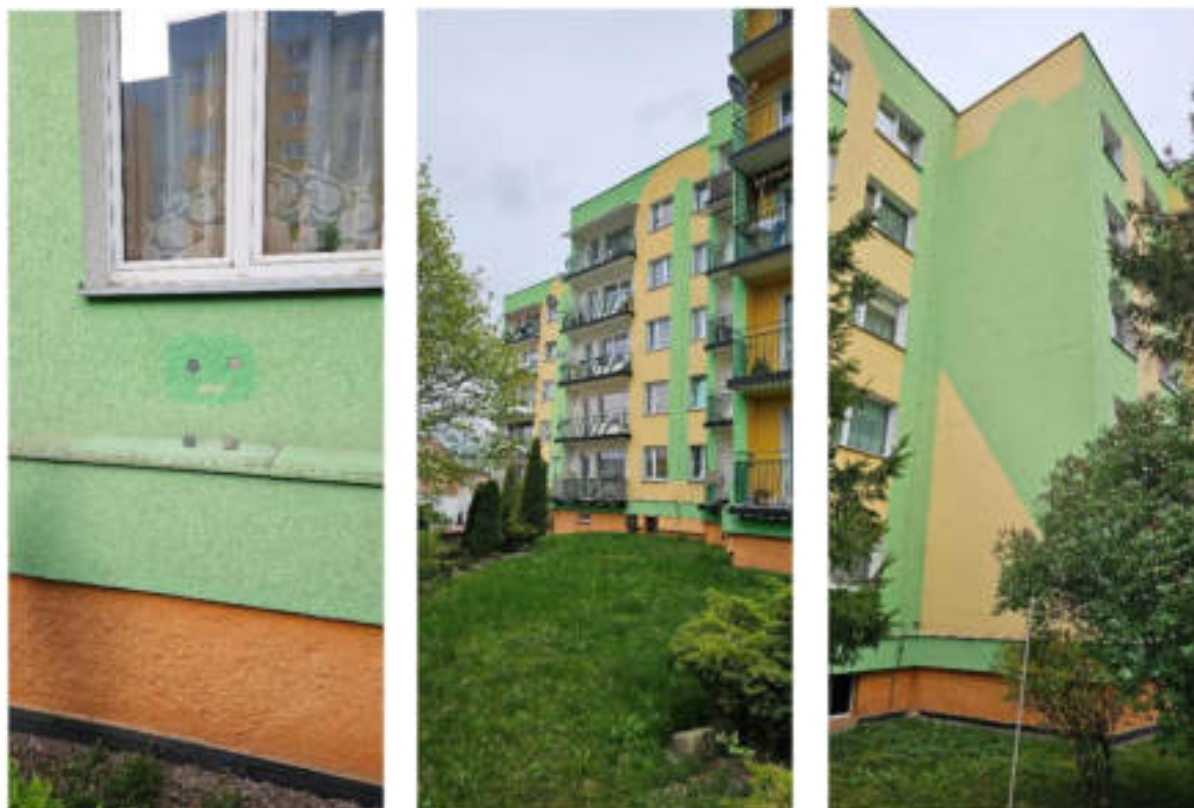
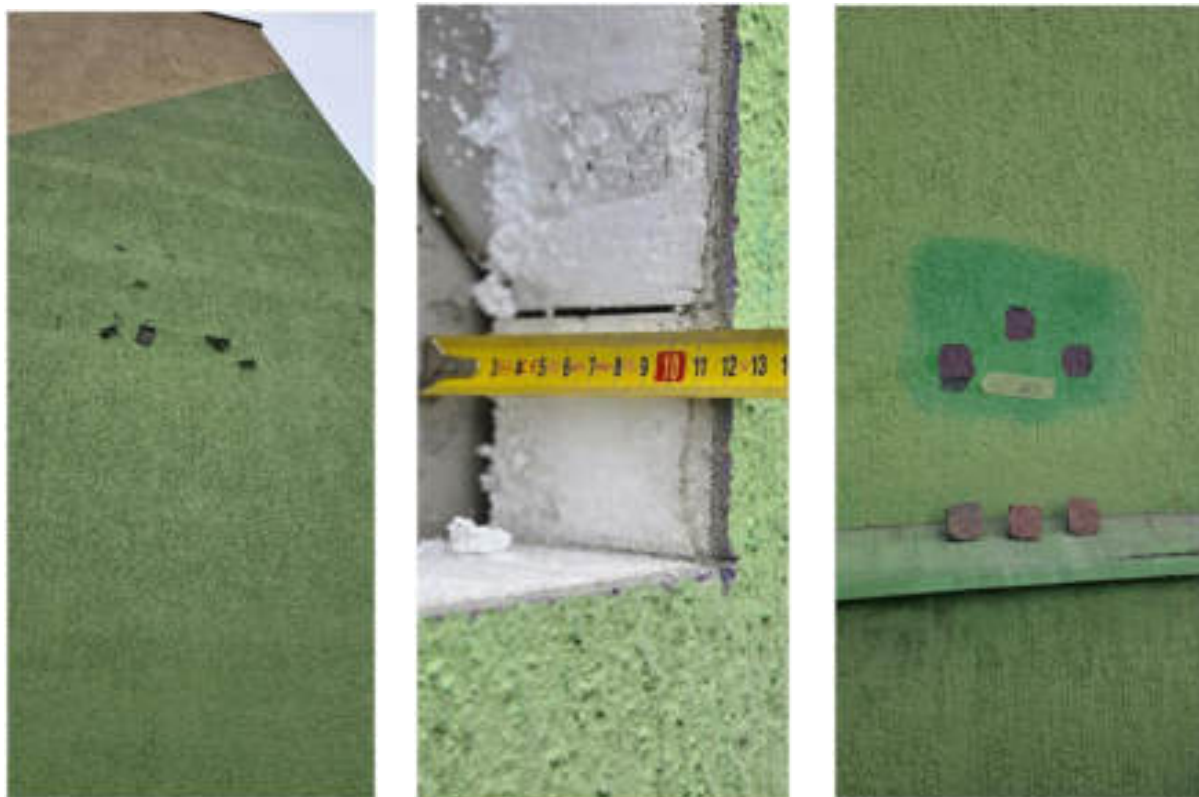
## Wojska Polskiego 20

Budynek wielorodzinny z istniejącym systemem ociepleń ETICS, stan średni, nieliczne miejsca z uszkodzeniami mechanicznymi. Ogniska biokorozji na znacznych obszarach powierzchni. Nieliczne pęknięcia warstwy osłonowej oraz miejscowe odspojenia tynku. Grubość zastosowanego materiału termoizolacyjnego 10cm. Warstw starego ocieplenia zamontowana stabilnie z łącznikami mechanicznymi z tworzywa sztucznego. Wykonane próby przyczepności do powierzchni starego tynku 0,23 MPa wynik powyżej minimalnej wymaganej wartości 0,08 MPa. Zerwanie próbek w warstwie zbrojonej.

### Stan starej warstwy ocieplenia umożliwia wykonanie systemu renowacyjnego ETICS

#### Wykonanie nowego ocieplenia na budynku oś. Wojska Polskiego 20

- Wykonać renowację płyt balkonowych
  - Przeprojektować balustrady na montowane od zewnątrz lub od spodu płyty balkonowej
  - Umyć dokładnie powierzchnie elewacji metodą hydrodynamiczną

- Zdezynfekować obszary z ogniskami biokorozji
  - Powierzchnie wzmocnić i stabilizować gruntem głębokopenetrującym
  - Usunąć warstwę osłonową na mocno popękanych fragmentach elewacji

- Zamocować system ETICS z zaprojektowanym materiałem termoizolacyjnym
  - Dodatkowo wykonać mocowanie mechaniczne materiału termoizolacyjnego w min. ilości 6 łączników / m<sup>2</sup>

- System ETICS oraz elementy architektury w miejscach narażonych na oddziaływanie opadów atmosferycznych osłonić, uszczelnić obróbkami blacharskimi lub materiałami odpornymi na takie oddziaływanie.

- Strefę cokołową budynku zabezpieczyć przed wodą rozbryzgową i oddziaływaniami mechanicznymi na powierzchnie.
  - Zamontować na elementach architektury elewacji elementy chroniące przed ptakami
